LA RICOMPOSIZIONE DEL TESSUTO URBANO E IL RECUPERO DELL'ARCHITETTURA STORICA, L'ATTIVITA' DI SALVAGUARDIA E GLI STRUMENTI DI INCENTIVO

UFFICIO DEL SOPRINTENDENTE SPECIALE PER LE AREE
COLPITE DAL SISMA DEL 24 AGOSTO 2016

Arch. Anna Rutiloni

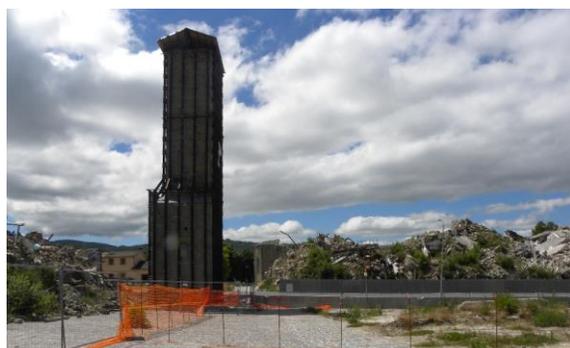
Comune di AMATRICE (RI), la Torre Civica ,
post sisma 2016

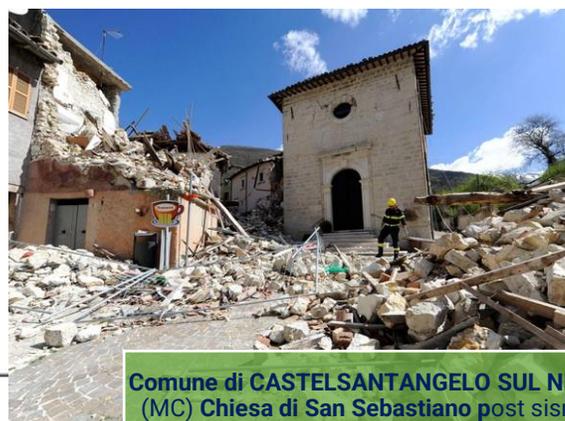
Comune di CASTELSANTANGELO SUL NERA (MC) Chiesa di **San Sebastiano** post sisma 2016

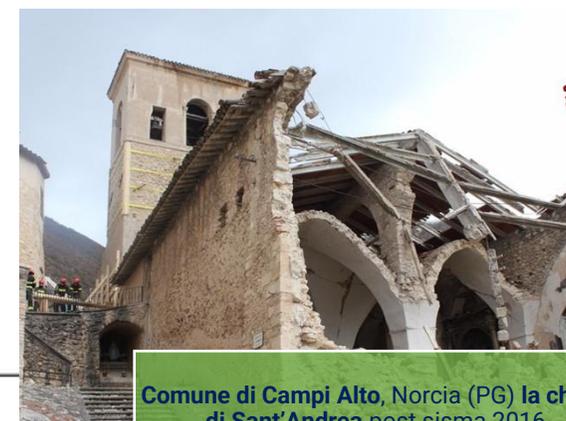
Comune di Campi Alto, Norcia (PG) la chiesa di **Sant'Andrea** post sisma 2016.

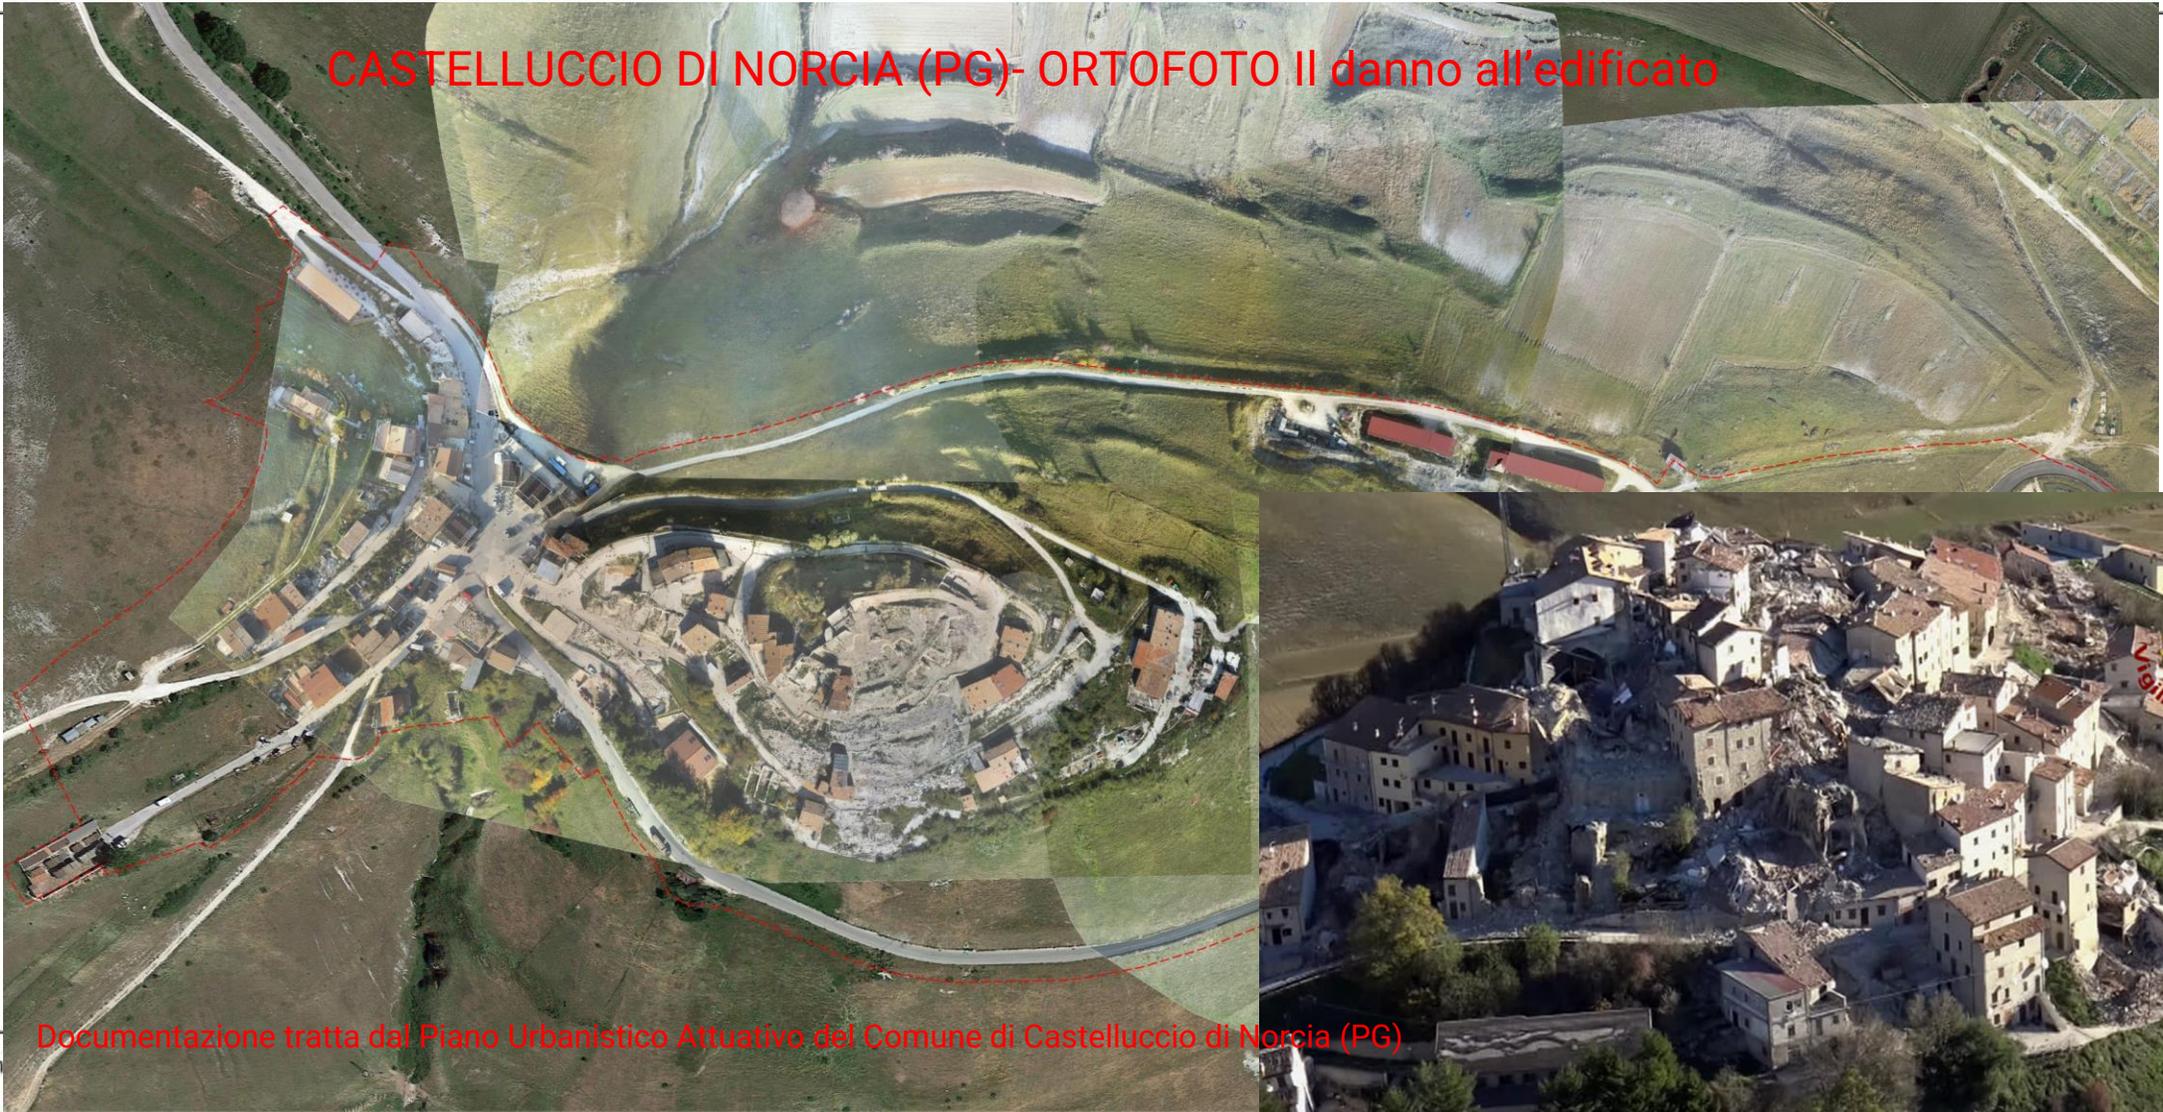
CASTELLUCCIO DI NORCIA (PG)- ORTOFOTO Il danno all'edificato

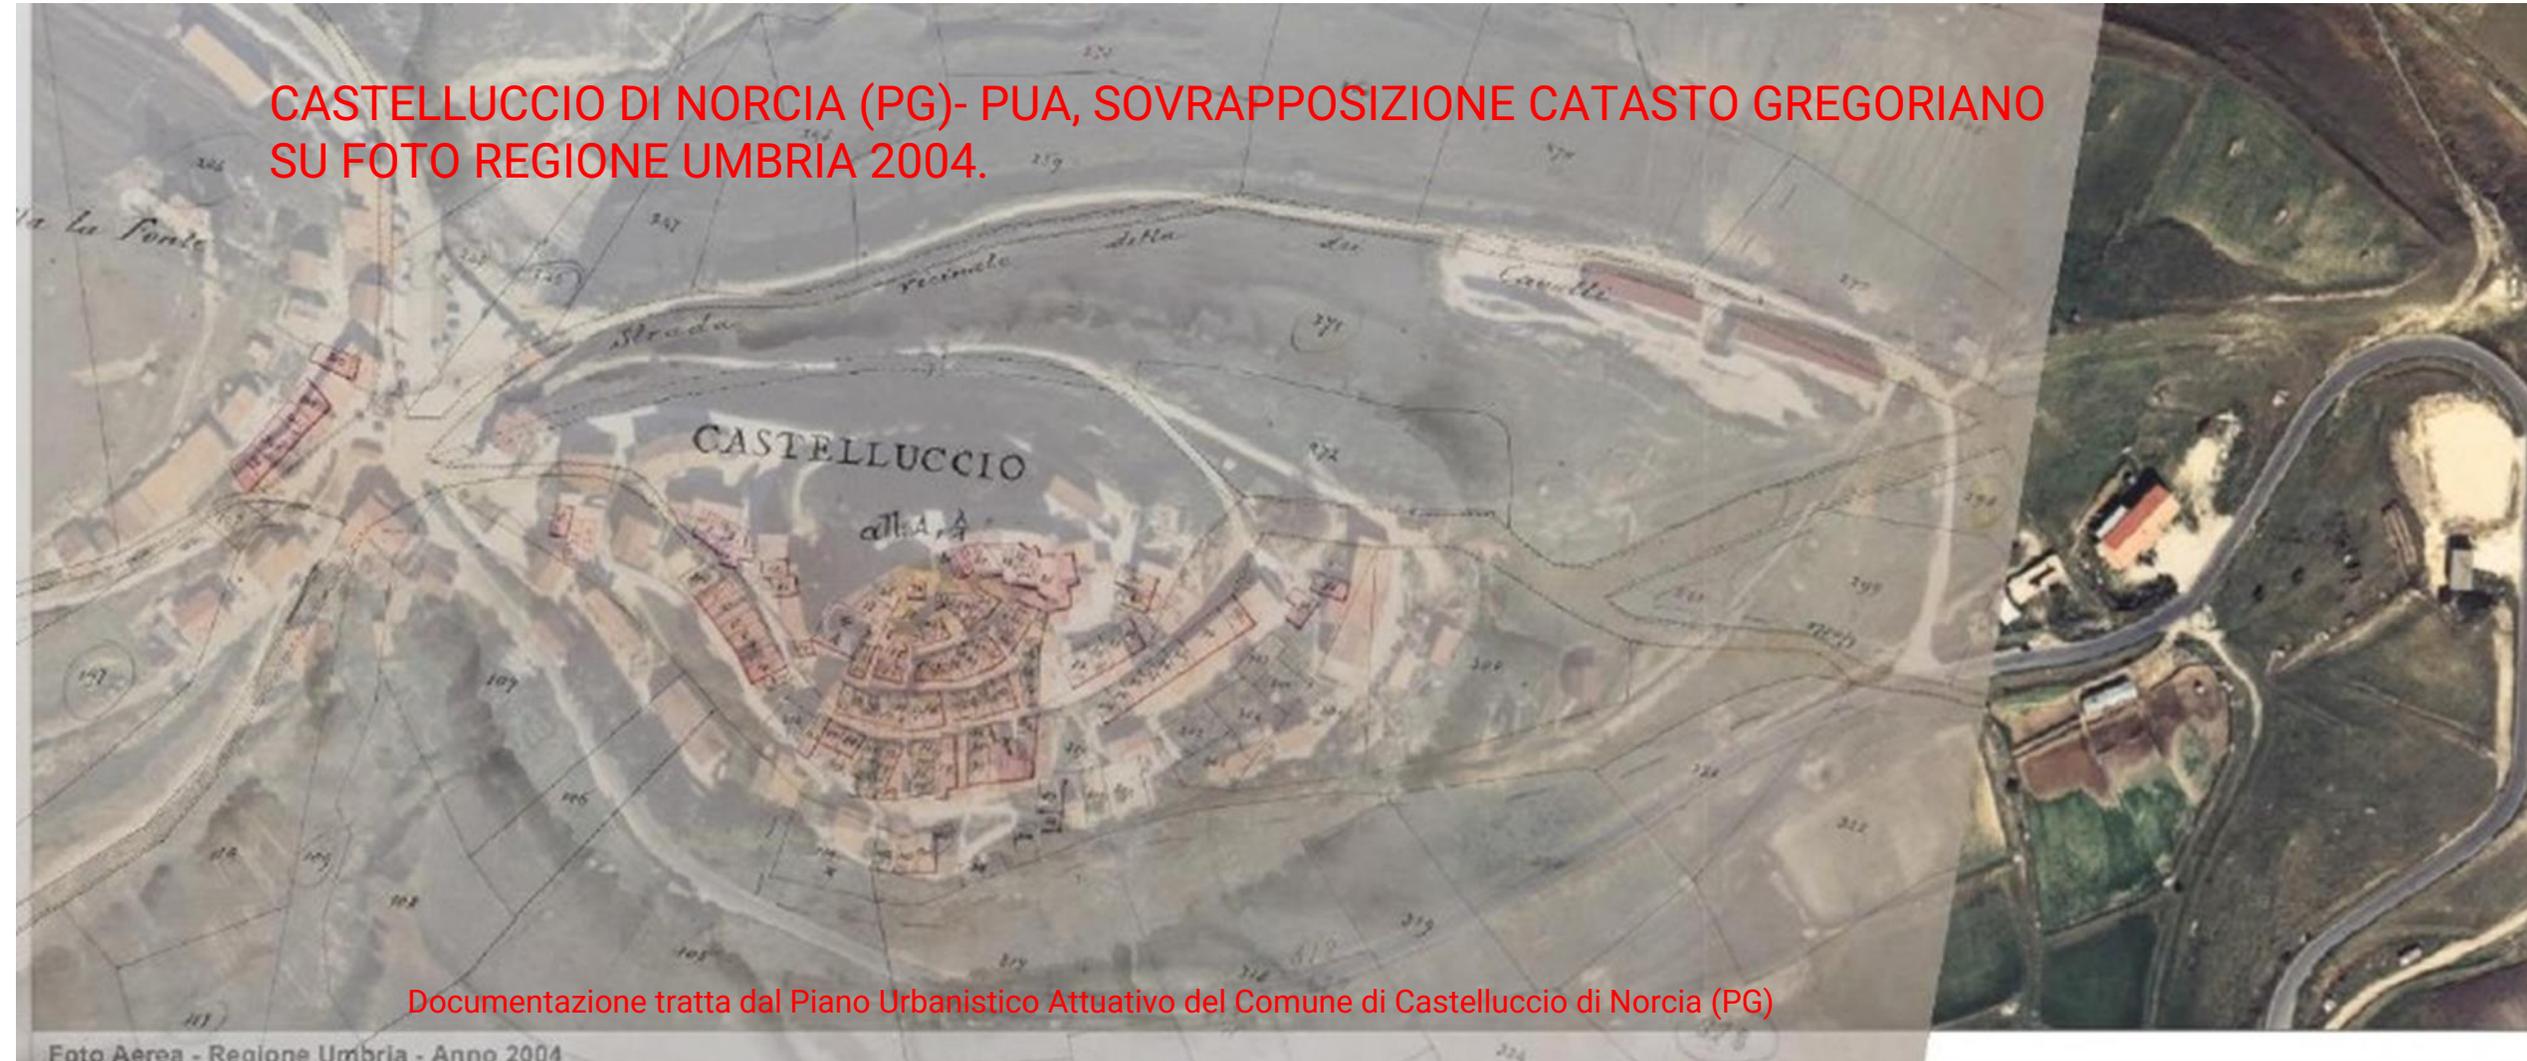
CASTELLUCCIO DI NORCIA (PG)- PUA, SOVRAPPOSIZIONE CATASTO GREGORIANO SU FOTO REGIONE UMBRIA 2004.

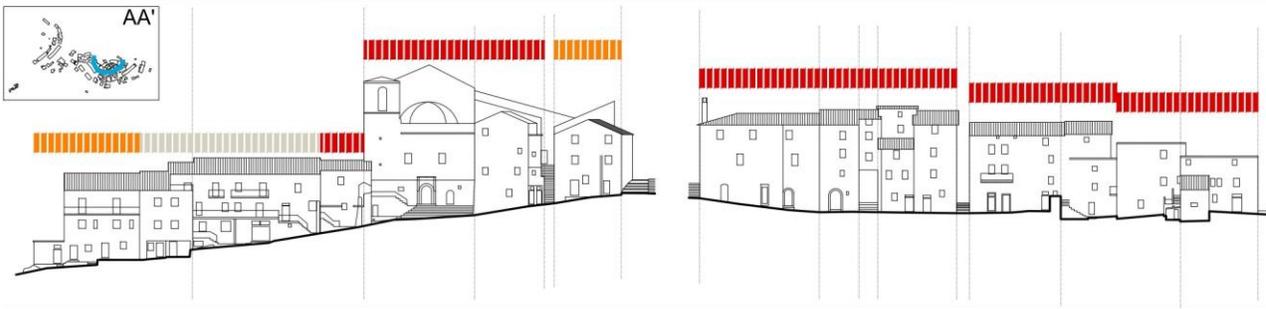
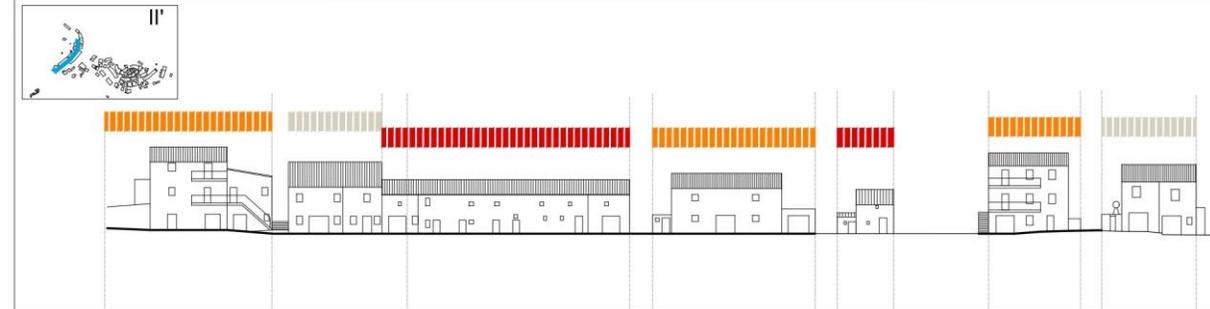
Fronti di aggregati agibili / esclusi dal Piano Attuativo
-

Fronti di aggregati danneggiati / non agibili
-

Fronti di aggregati crollati / demoliti

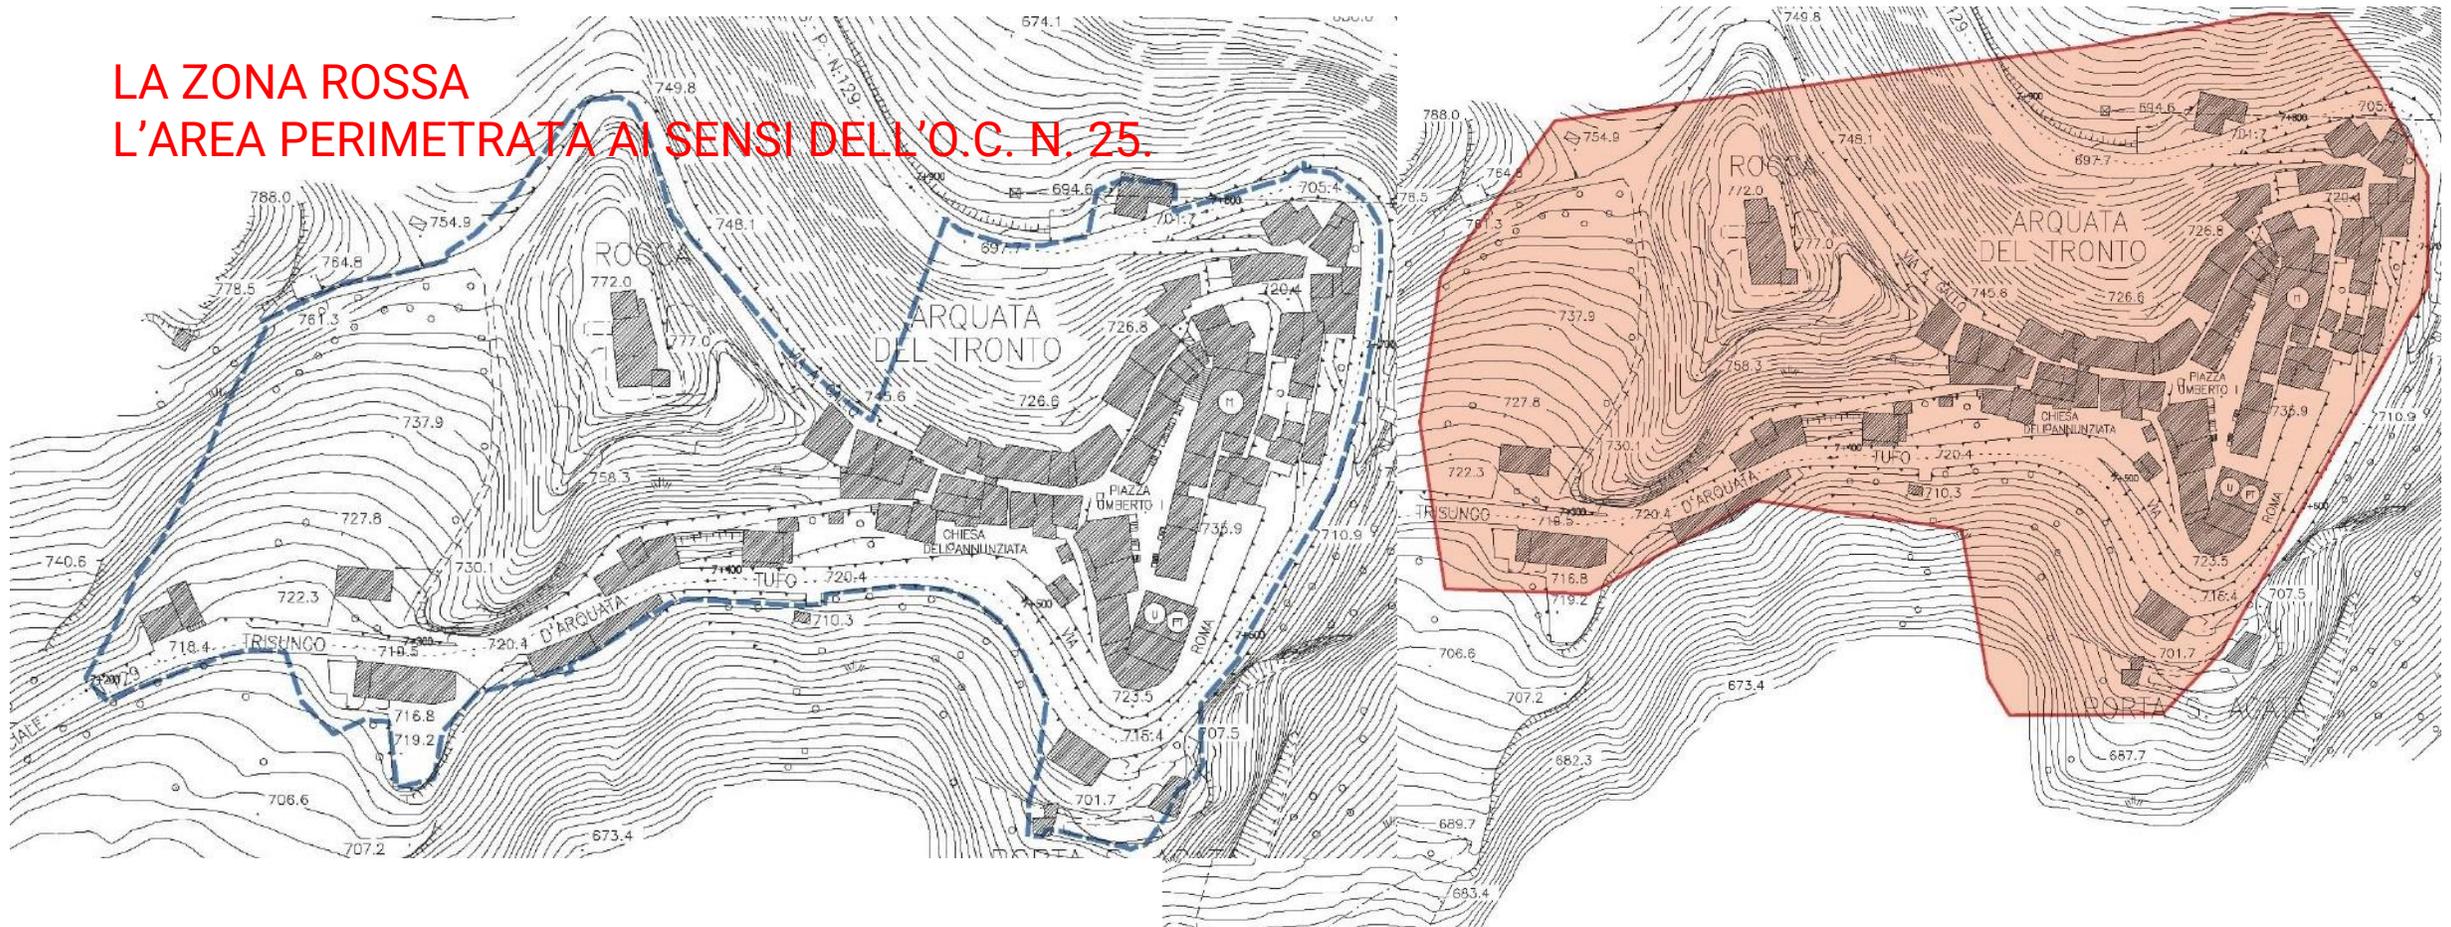
ARQUATA DEL TRONTO (AP)- PSR, IL DANNO AL TESSUTO EDILIZIO/URBANISTICO

LA ZONA ROSSA
L'AREA PERIMETRATA AI SENSI DELL'O.C. N. 25.

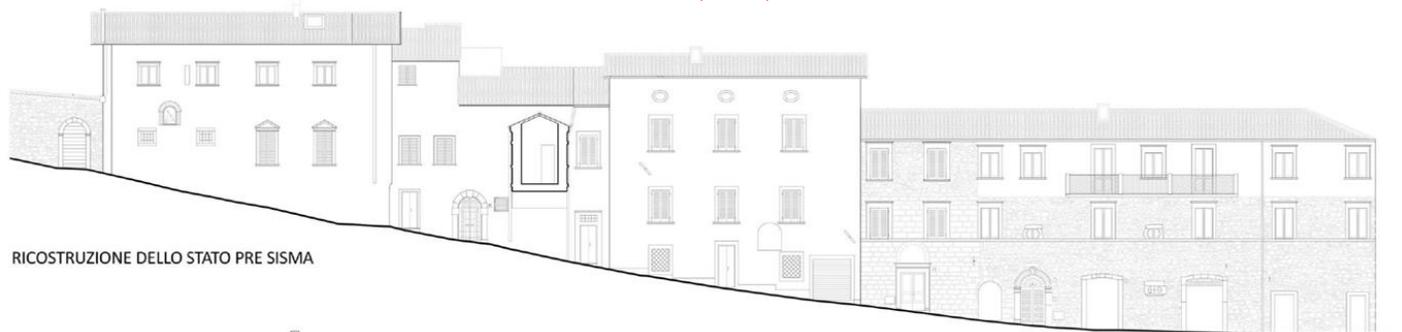
RICOSTRUZIONE DELLO STATO PRE SISMA

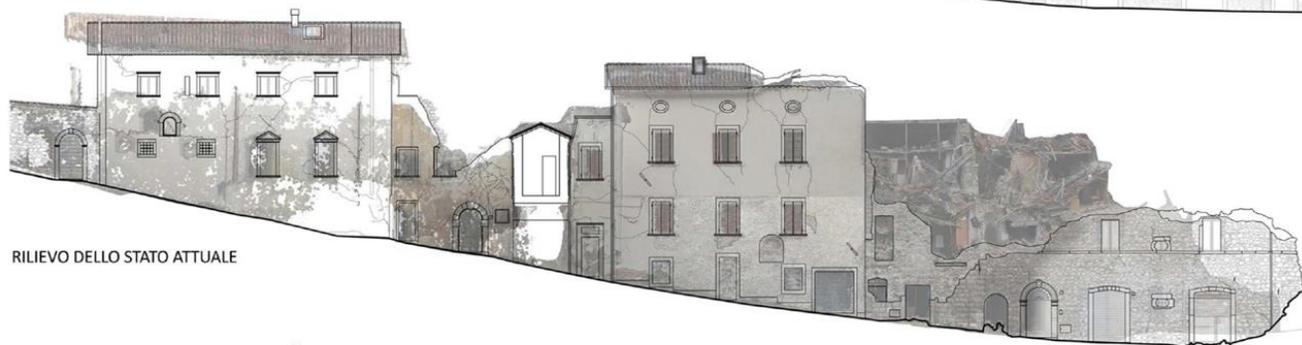
RILIEVO DELLO STATO ATTUALE

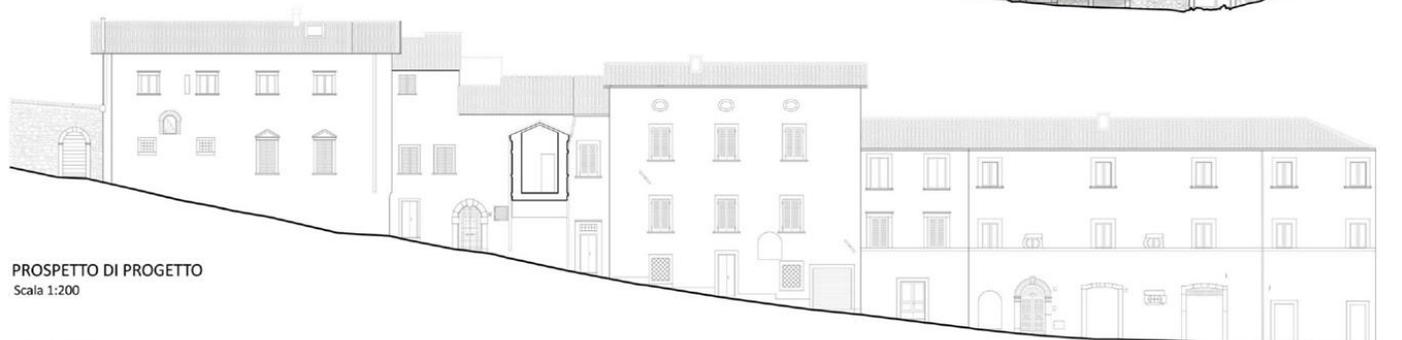
PROSPETTO DI PROGETTO
Scala 1:200
