## LuBeC 2023

Genova – Percorso storico dell'acquedotto –  
**Interventi per il miglioramento dell'accessibilità,  
restauro, ripristino del percorso di accesso e collegamenti**  
Finanziamento del Ministero della Cultura

## ACQUEDOTTO STORICO

Manuale di manutenzione ordinaria

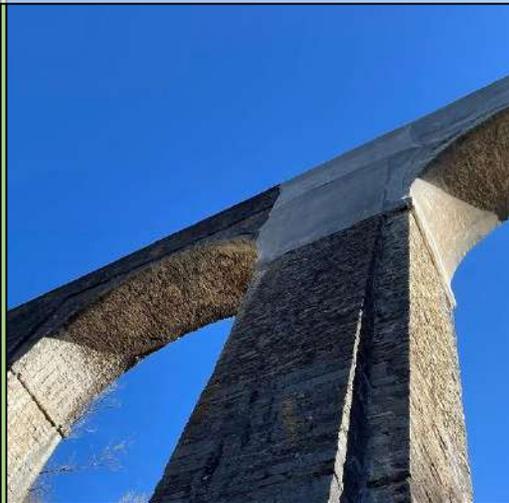
PONTE-CANALE SUL RIO TORBIDO

Presenta una geometria simile il ponte canale (sette archi e lunghezza 125m) progettato nel 1623 dall'arch. Aicardi su Rio Torbido, loc. Struppa, comune di Genova.

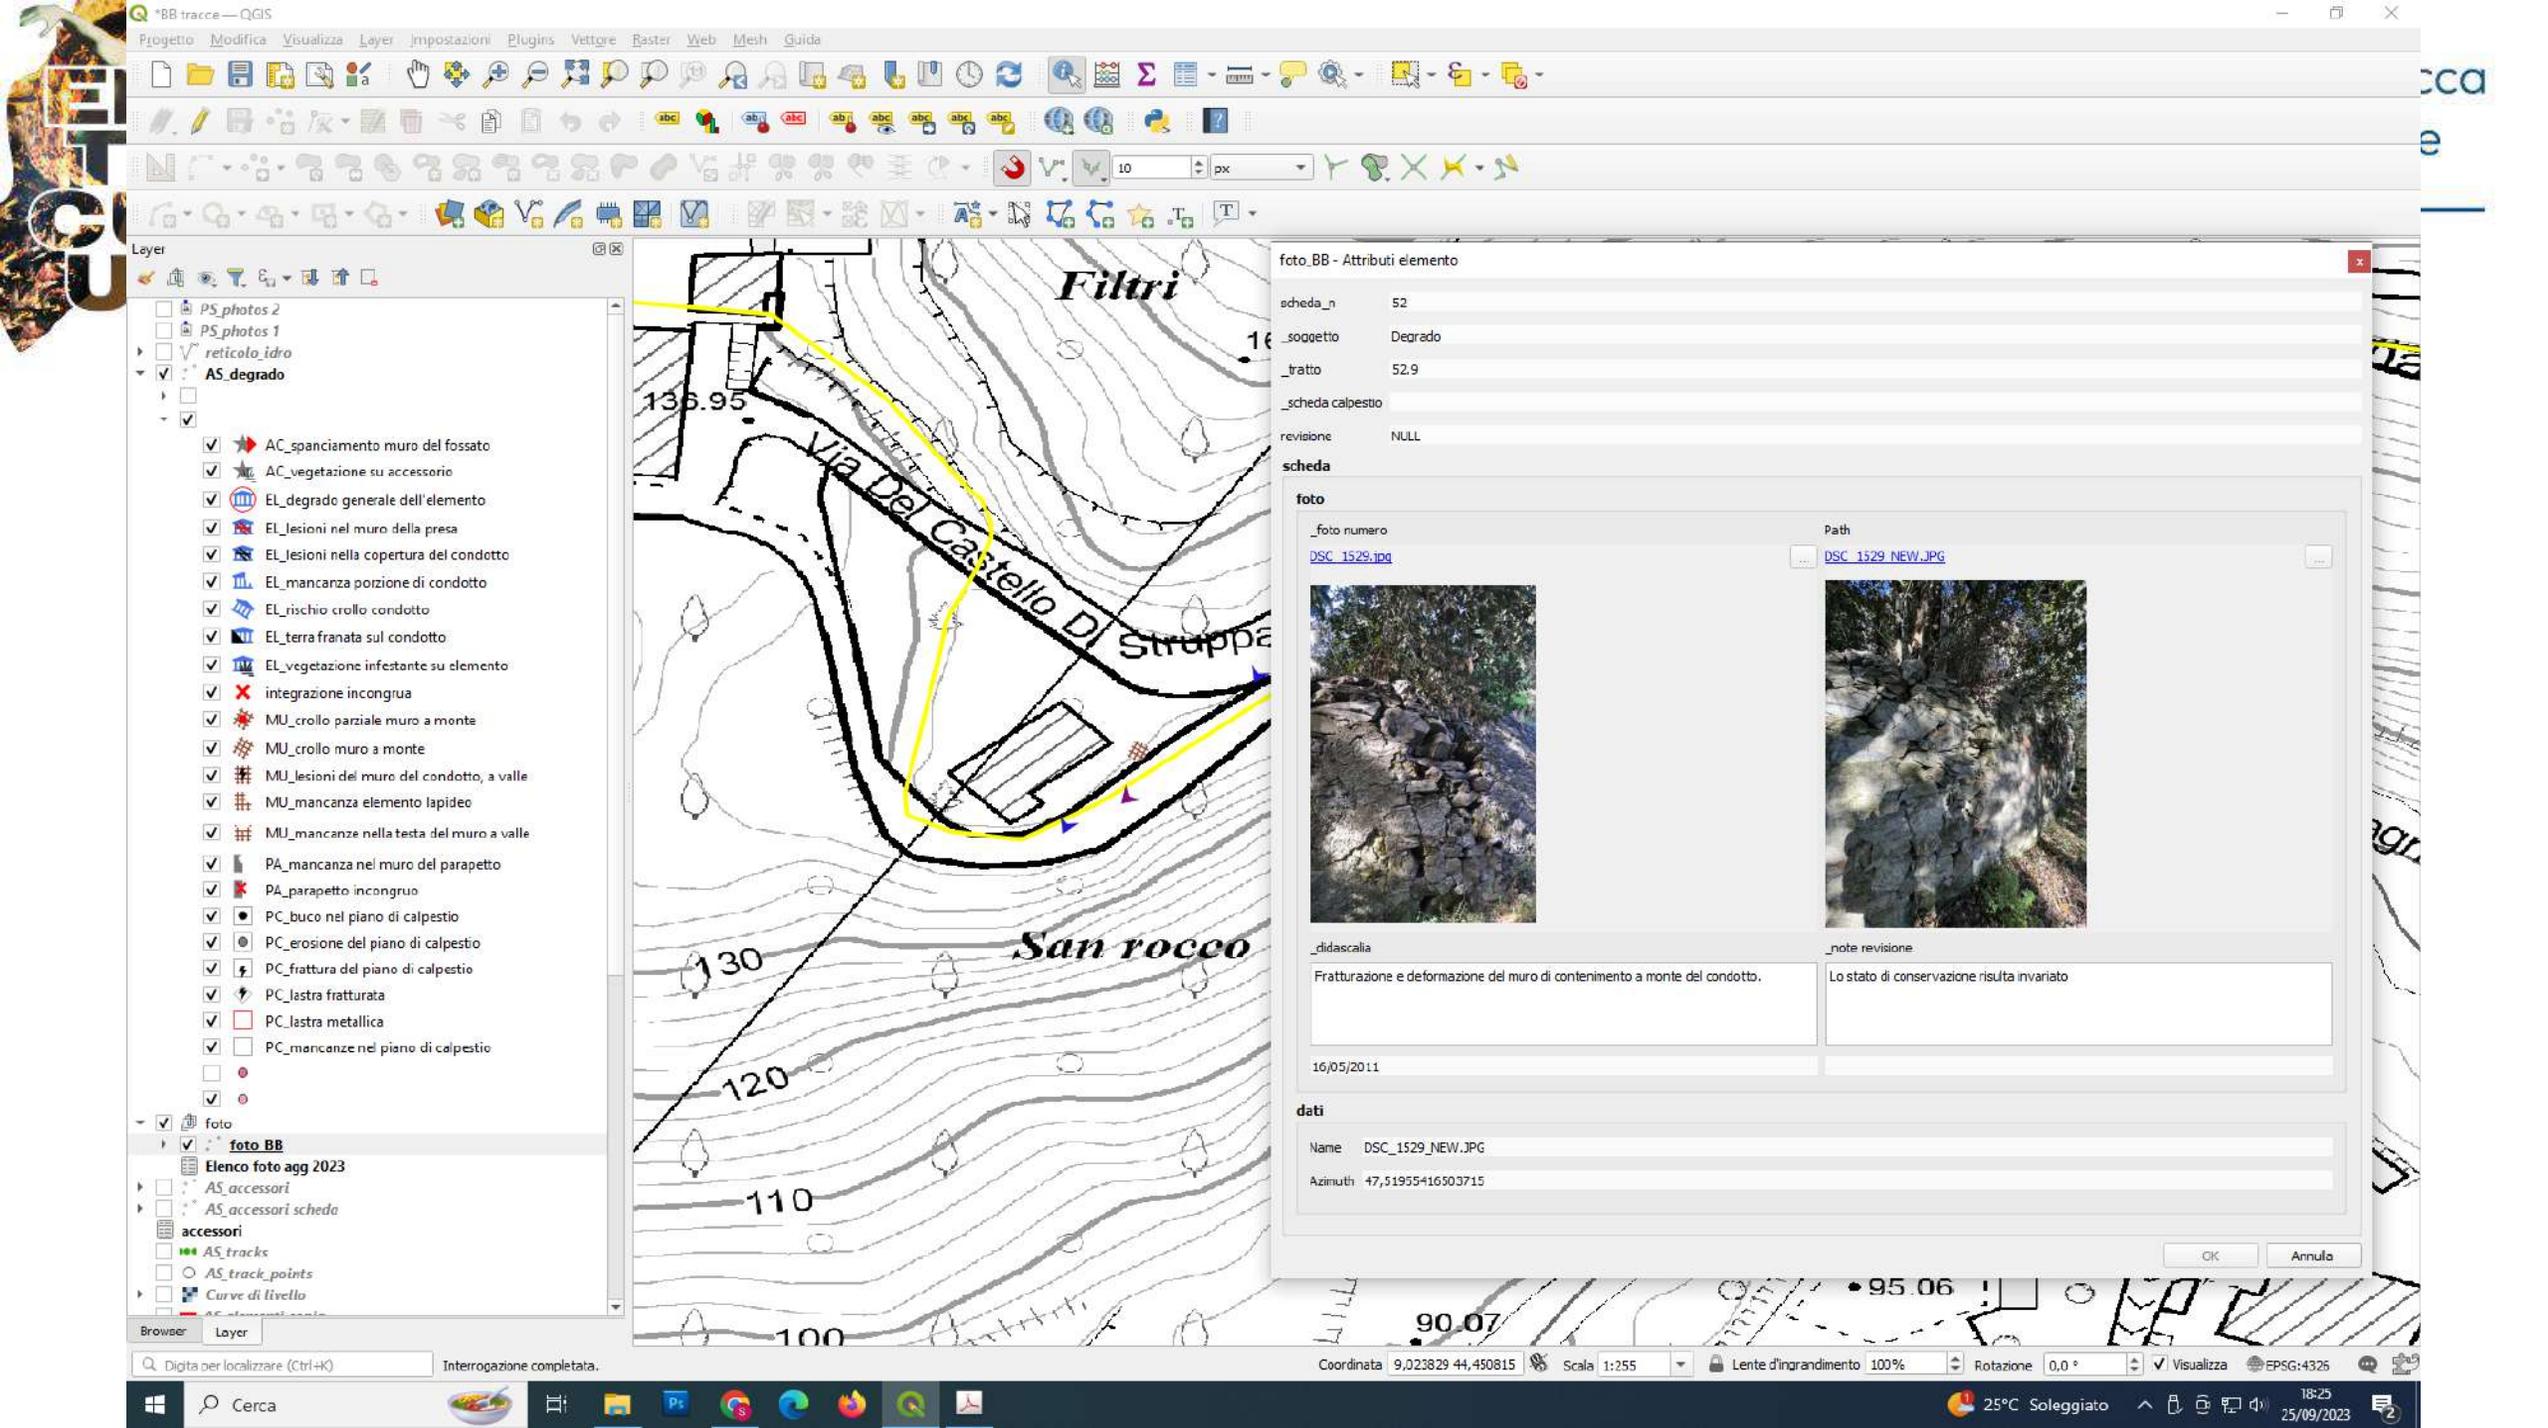
scheda_n	52
_soggetto	Degrado
_tratto	52.9
_scheda calpestio	
revisione	NULL

_didascalia Fratturazione e deformazione del muro di contenimento a monte del condotto.	_note revisione Lo stato di conservazione risulta invariato
16/05/2011

scheda\_n: 54  
 \_soggetto: Degrado  
 \_tratto:  
 \_schedo calpestio:  
 revisione: NULL  
 scheda

\_disciaccia: Parziale crollo della copertura.  
 \_note revisione: Lo stato di conservazione risulta invariato

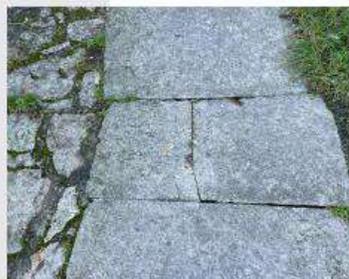
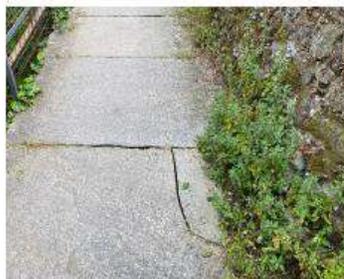
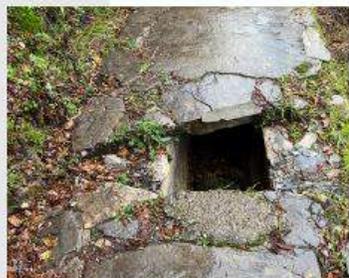
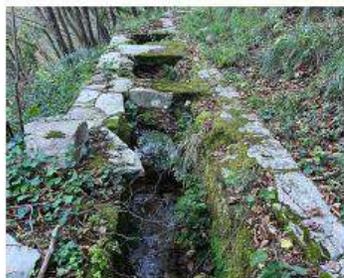
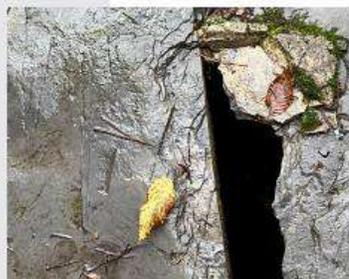
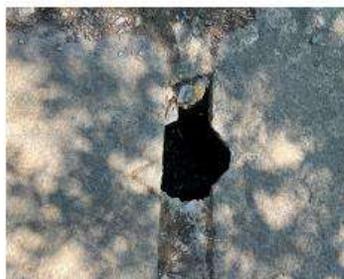
Dall'altro: lastre fratturate; mancanza di una o più lastre; mancanza parziale del bordo di una lastra.

- usura ineguale ed erosione dello strato superficiale
- disallineamento e perdita di connessione di una o più lastre al substrato
- lesioni superficiali e passanti, rotture
- buchi e mancanze parziali sia nel lastricato sia nelle murature laterali
- mancanze di intere lastre o blocchi lapidei laterali

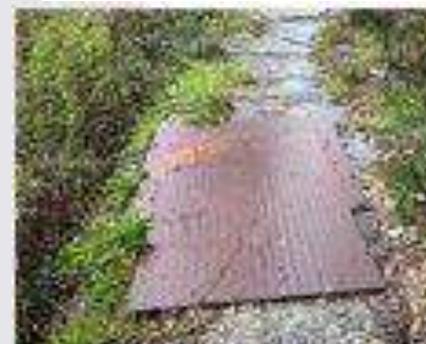
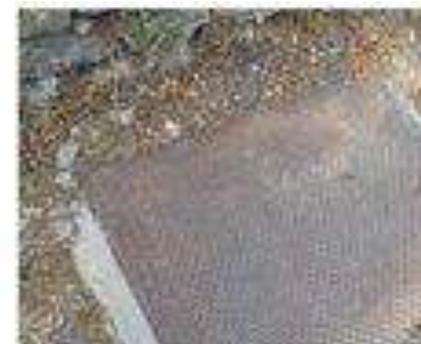
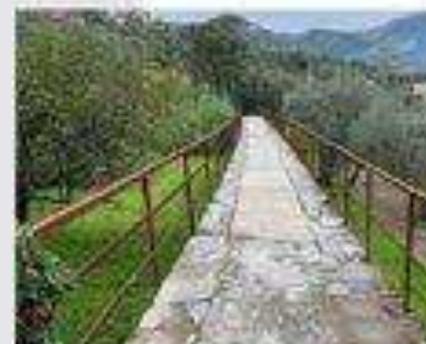
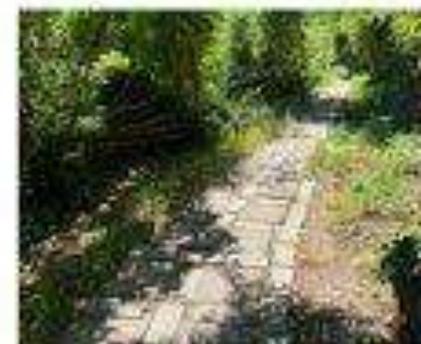
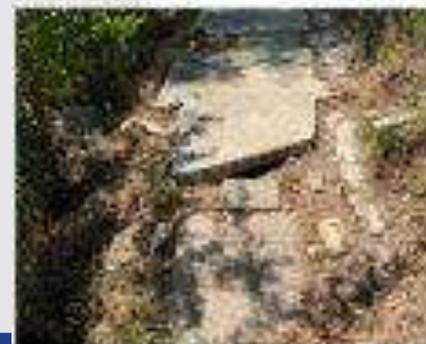
In generale, un lastricato può diventare difettoso perché i singoli pezzi si logorano in misura maggiore nei giunti che nella parte centrale o per rottura di qualche singolo pezzo, dovuto a sconessioni o eccessivo carico nella parte più sollecitata e non sufficientemente sostenuta all'intradosso. L'infiltrazione delle acque meteoriche tra le parti disconnesse, oltre all'usura, aumentano il processo di degrado. Nello specifico, le forme di degrado dei manti in lastricato possono essere riassunte in:

### Interventi contro usura ed erosione

Operazione preliminare è la pulitura della superficie di pavimentazione, con le modalità descritte nell'apposita sezione e la verifica della stabilità delle lastre (ancoraggio al supporto). Se le lastre necessitano sigillatura si veda intervento descritto di seguito; se le lastre sono ben adese al supporto ma la superficie è erosa al punto da compromettere la sicurezza del fruitore è bene ripristinare la superficie piana con opportuni prodotti, compatibili con la superficie lapidea, stesi a mano. La superficie lapidea deve essere preventivamente pulita, per consentire buona adesione (verificare se esista la condizione di pericolosità e l'effettiva efficacia e correttezza dell'intervento).

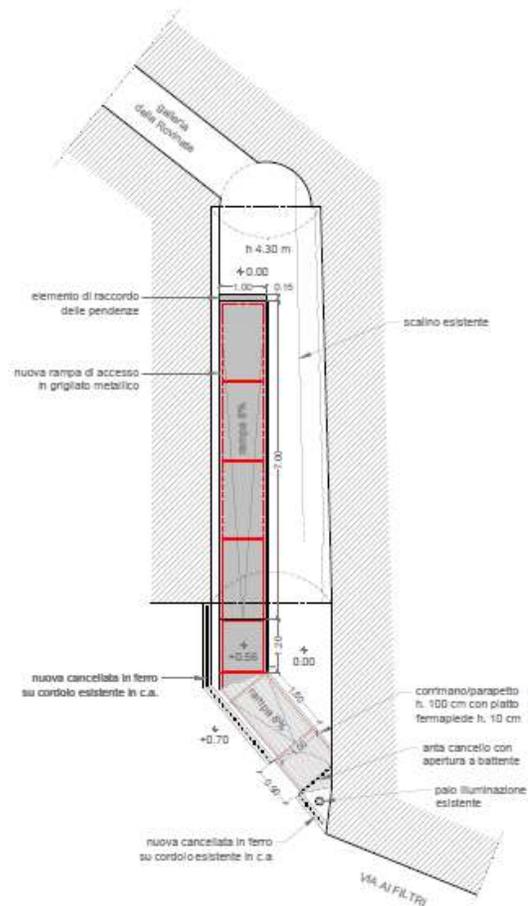
GALLERIA DELLA ROVINATA  
pianta di progetto  
-scala 1:100-

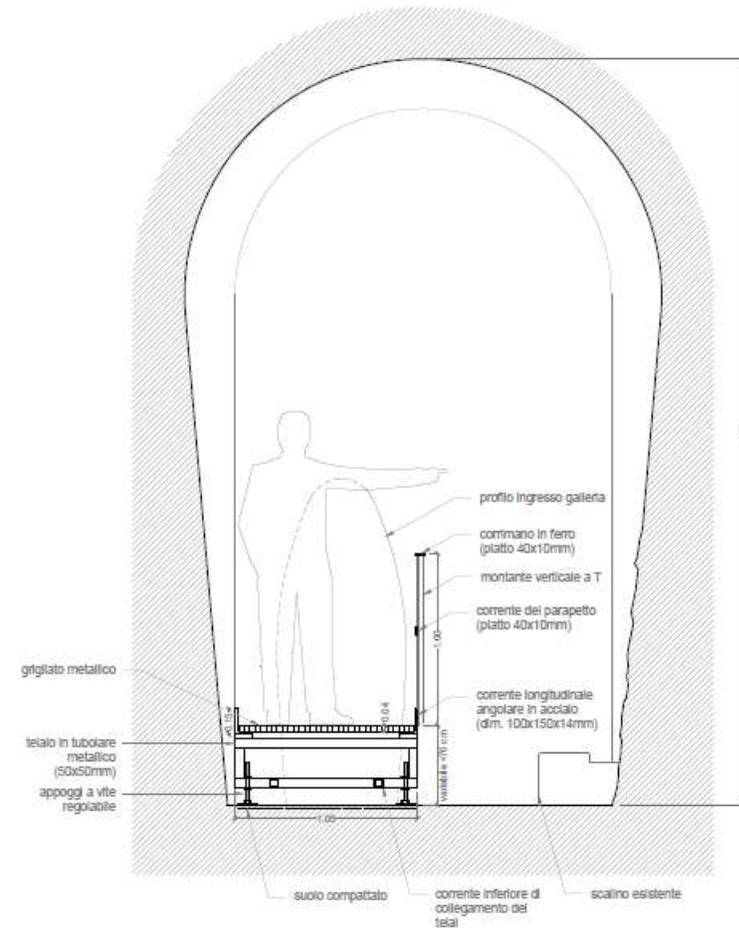
GALLERIA DELLA ROVINATA  
sezione trasversale di progetto  
-scala 1:25-

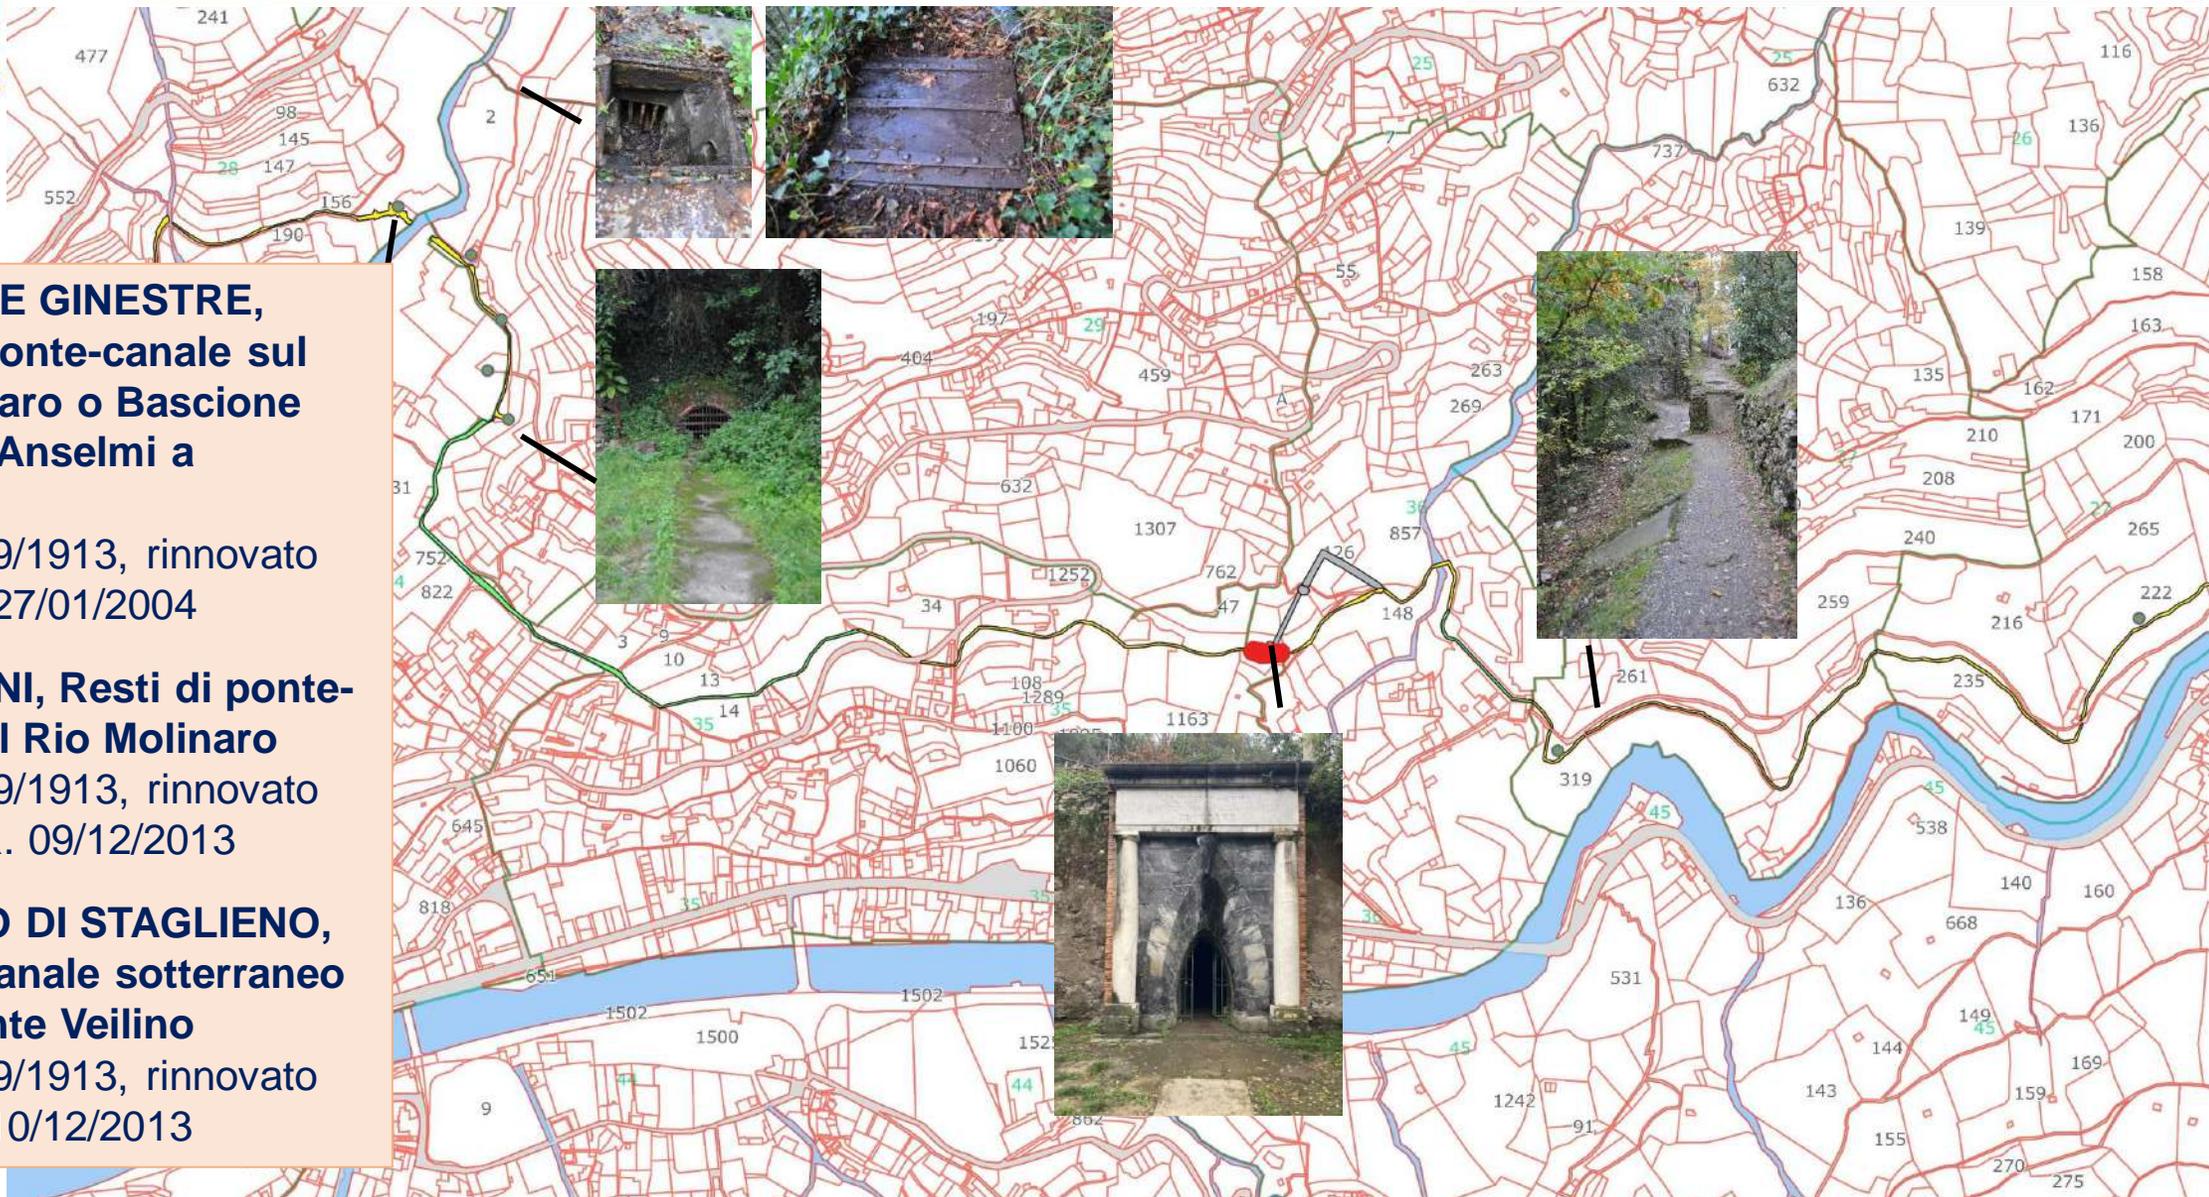
**VIA DELLE GINESTRE,  
Resti di ponte-canale sul  
Rio Molinaro o Bascione  
(Fossato Anselmi a  
Caderiva)**

D.M. 25/09/1913, rinnovato  
con D.M. 27/01/2004
