# LuBeC 2023

La cura del cimitero monumentale di Staglieno a Genova.  
Modello di collaborazione istituzionale

Cristina Bartolini, Carla Arcolao, Angelita Mairani, Caterina Olcese, Stefano Vassallo  
*Soprintendenza archeologia belle arti e paesaggio  
per la città metropolitana di Genova e la provincia di La Spezia*  
Irma Fassone, Paolo Crovetto - *Comune di Genova, Direzione Servizi Cimiteriali,  
Cimitero Monumentale di Staglieno*

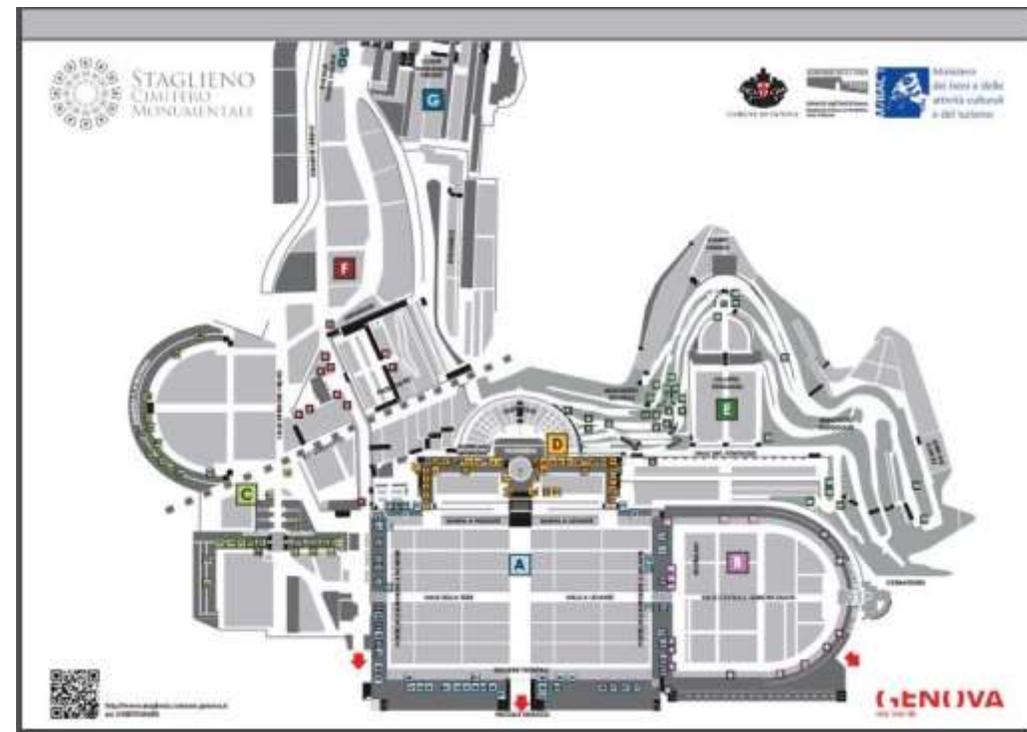
La suddivisione del cimitero in aree e la costruzione della mappa, fondata su un rilievo sistematico dell'intero complesso con la segnalazione dei più importanti monumenti, frutto del lavoro con la facoltà di architettura (DSA) nel 2012-2013, da cui anche il logo ispirato al disegno del pavimento del Pantheon. (Proff. Maria Linda Falcidieno, Massimo Malagugini e Maria Elisabetta Ruggiero) Sono le mappe che utilizziamo tuttora e alla base della segnaletica interna tuttora in uso

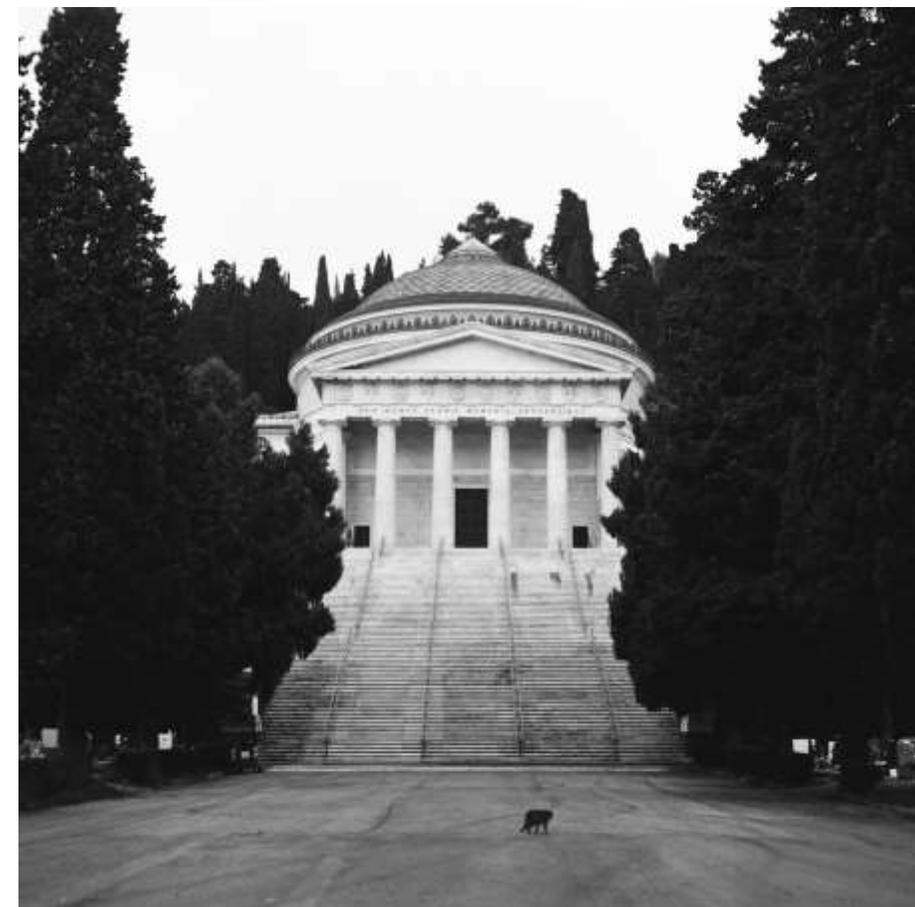
*Il Pantheon del cimitero monumentale di Staglieno  
Restauro realizzato da GERSO, 2000 - 2004*

La già Soprintendenza per i Beni Architettonici e Paesaggistici in due lotti, nel 2000-2001 e nel 2003-2004, ha realizzato il restauro del Pantheon (con fondi ministeriali e un impegno totale di circa 750.000 euro; nella seconda fase il Comune di Genova ha collaborato a parte degli interventi). Nel 2008 la stessa SBAP ha parzialmente provveduto al restauro del Sacrario dei Caduti della Prima Guerra Mondiale e nel 2012 al consolidamento e restauro del Sacrario Austro Ungarico della Prima Guerra Mondiale.

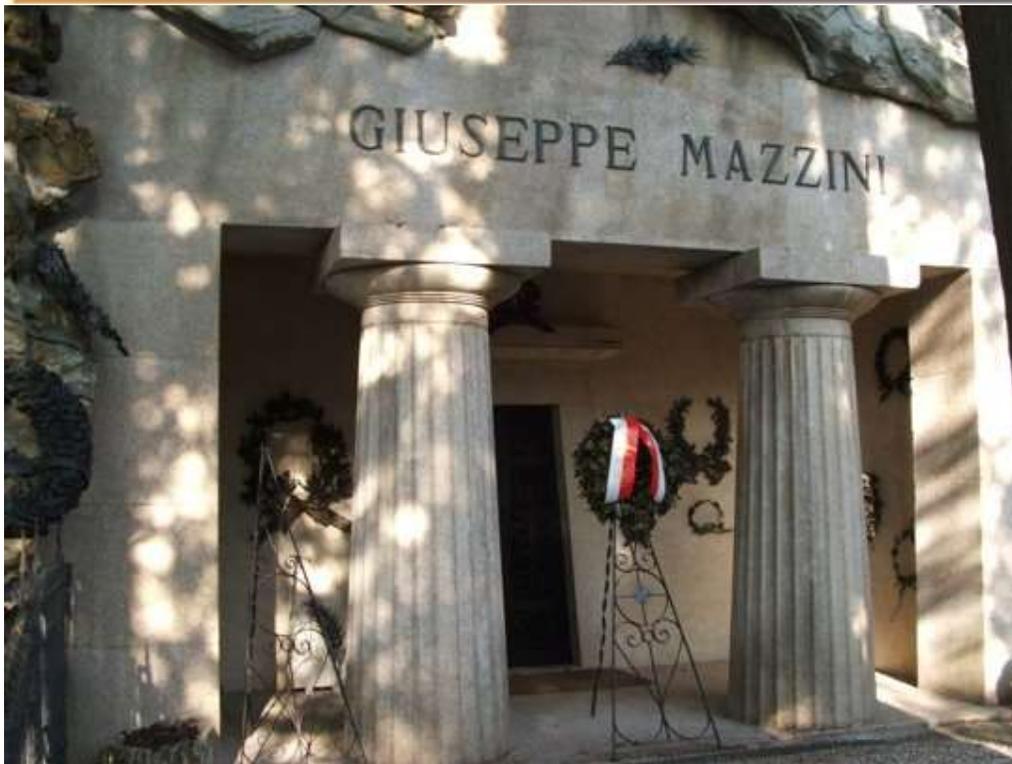
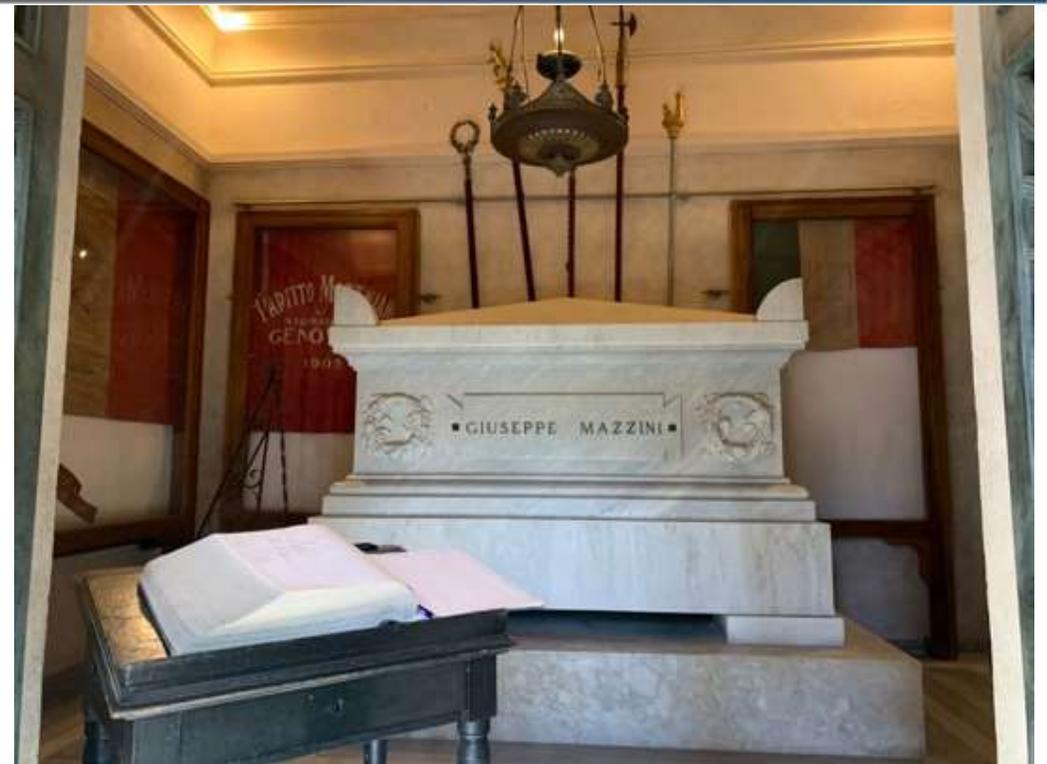
La tomba di Mazzini (1874), a lungo meta di pellegrinaggi dall'Italia e dal mondo,  
e il suo recupero (2005)

*Restauro realizzato da TECNICA MISTA, 2005*

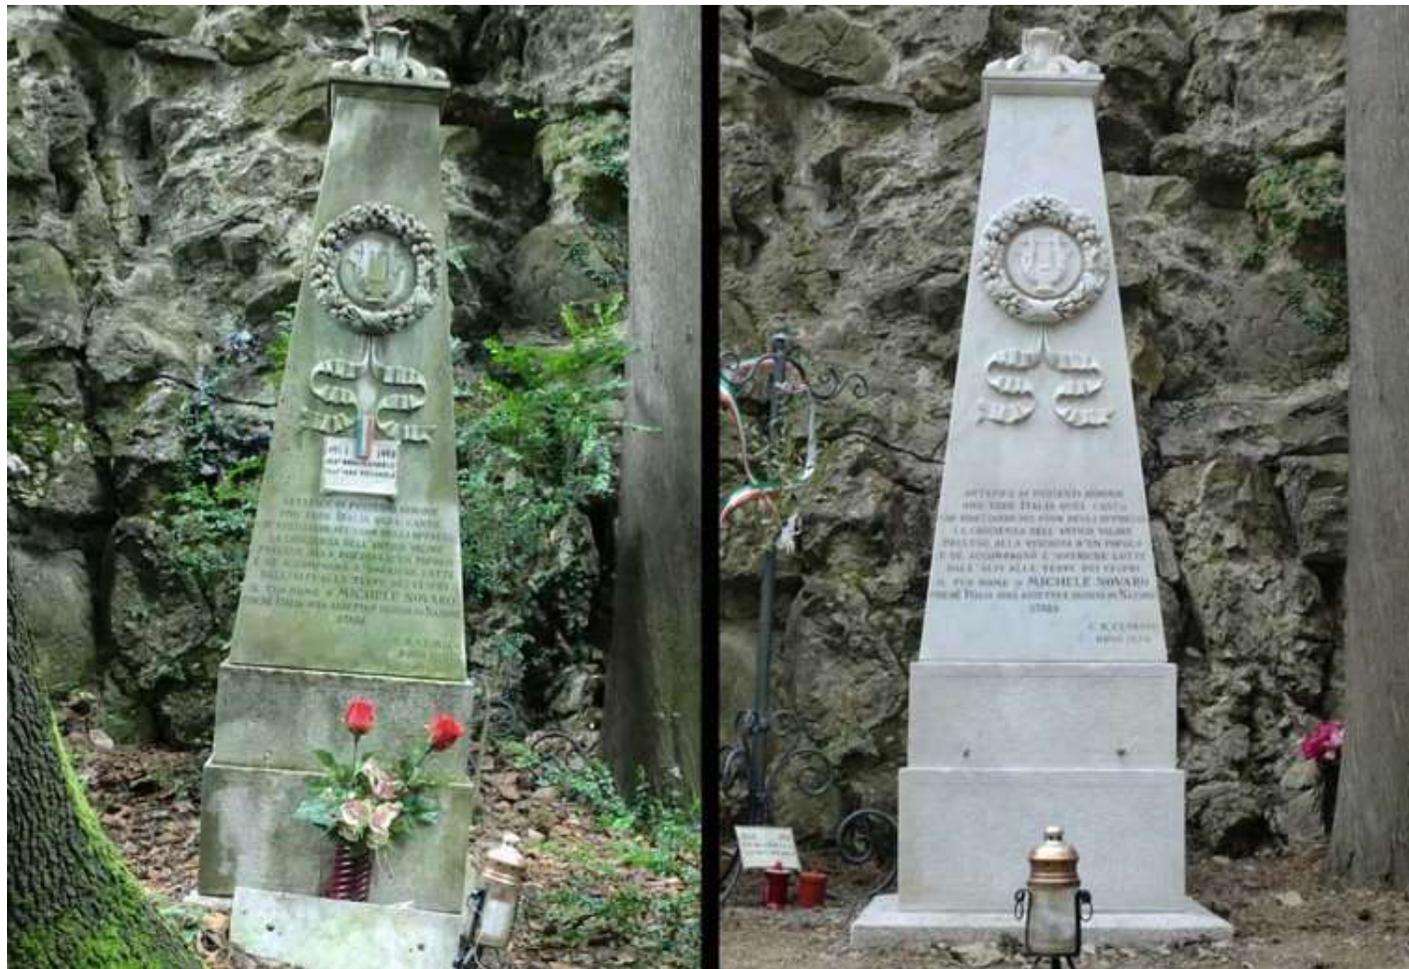
**Tomba Felice Romani (1888)  
Restauro finanziato da ASEF**

*Restauro realizzato da AXEL NIELSEN, 2013*

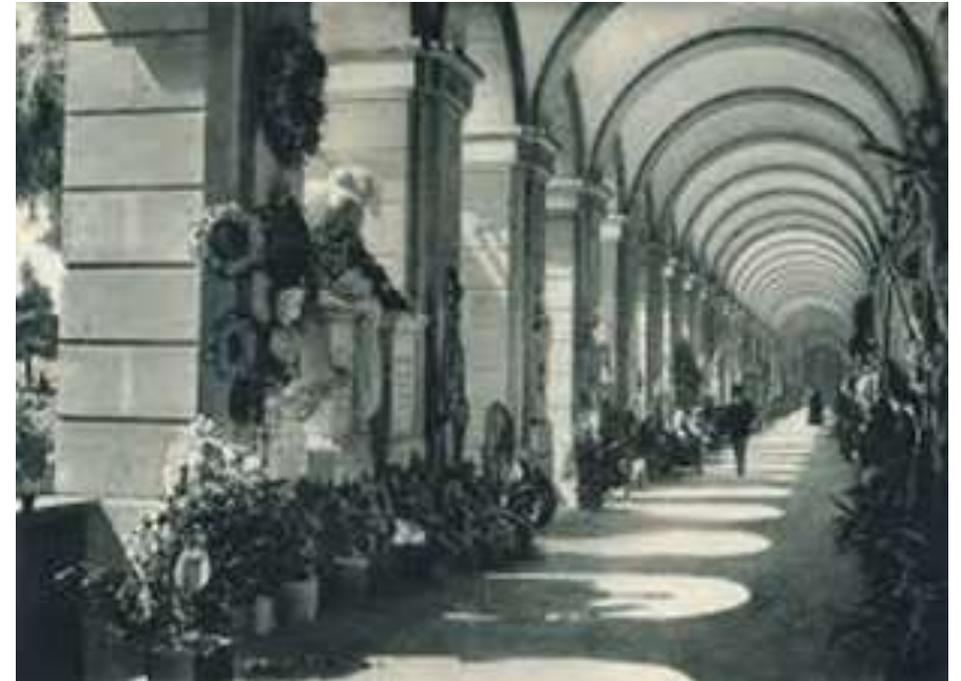
Da un punto di vista conservativo, è possibile suddividere le opere in 4 gruppi omogenei per condizioni climatiche ed esposizione ad agenti deterioranti:

- 1** Opere protette all'interno di edifici funebri o di culto;
- 2** Opere all'interno delle gallerie porticate, ove la protezione dall'esterno è parziale;
- 3** Opere nelle gallerie, ma in corrispondenza di arconi aperti all'esterno;
- 4** Opere esposte completamente all'esterno in diversi rapporti con la vegetazione.

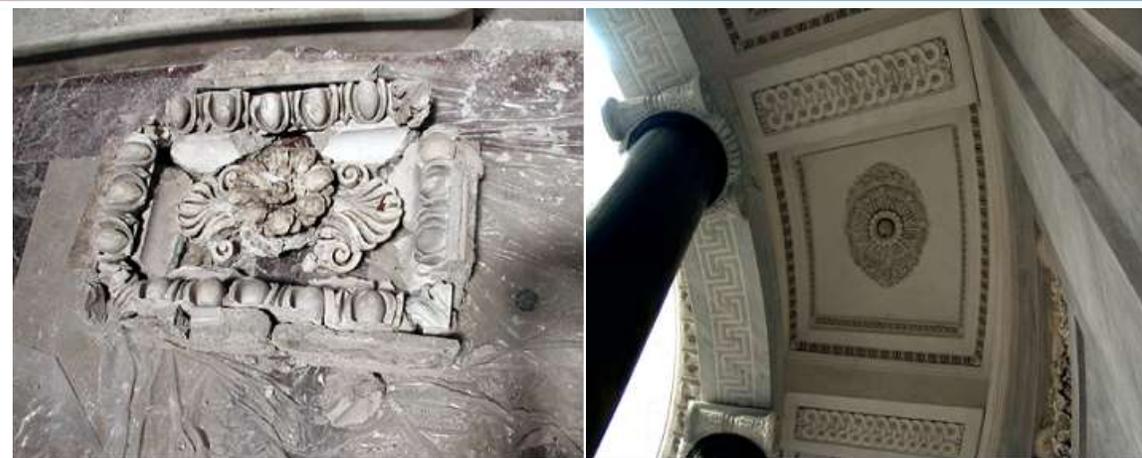
**Pantheon, opera della bottega di Gerolamo Centanaro, 1876 - 1878.**

*Stucco crollato dalla volta del deambulatorio prima e dopo ricomposizione, restauro e ricollocazione. Restauro realizzato da GERSO, 1999 - 2001*

In alcuni punti le infiltrazioni di acqua avevano provocato ingenti danni e il crollo di porzioni del soffitto a cassettoni in gesso impostato su telai di legno e volte in canniccio del deambulatorio.

Dopo la cernita e la ricomposizione, gli elementi sono stati riasssemblati in opera mediante l'impiego di perni, reti in acciaio e filo di ferro zincato, ricucendo la struttura portante.

Gli elementi decorativi così recuperati sono stati sottoposti a pulitura da scialbi, depositi, croste nere e attacchi biologici. Le parti mancanti sono state ricostruite a stampo e successiva modellazione, sempre utilizzando gesso.

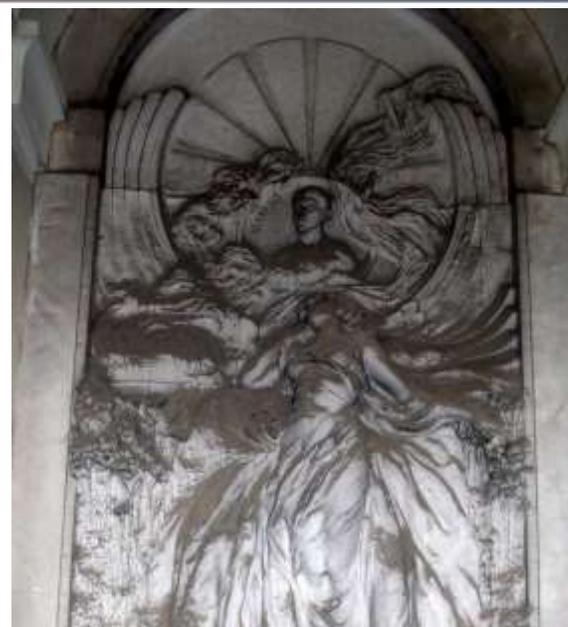
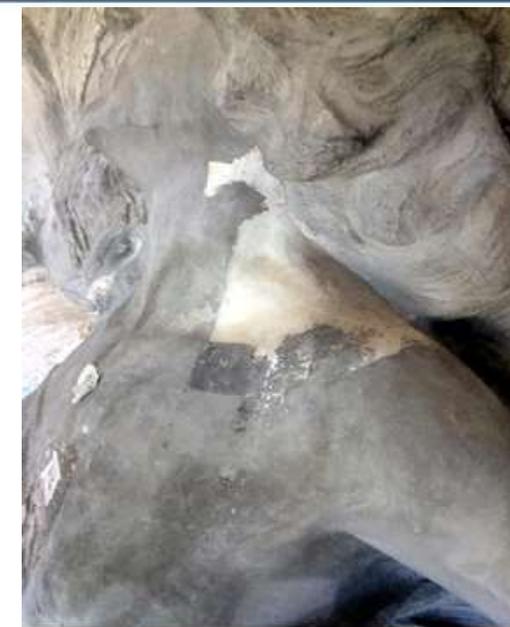
**Tomba De Barbieri Pozzo, opera di Luigi Brizzolara, 1918.**

*Marmo bianco con elementi in metallo e leghe nel porticato inferiore, lato fiume Bisagno. Immagini prima e in corso di restauro (test di rimozione delle croste nere).*

Marmo coperto da un denso strato di polveri e croste nere dovute a fenomeni di condensa e ossidazione degli elementi metallici. Presenza di patine di alterazione principalmente a base di ossalati.

Spolveratura e microabrasione dei depositi incoerenti e coerenti. Eliminazione delle croste con impacchi a base di soluzioni acquose di carbonato d'ammonio e successivo trattamento con nanocalce. Protezione finale a cera microcristallina opportunamente caricata di bianco di titanio per uniformare i valori cromatici.

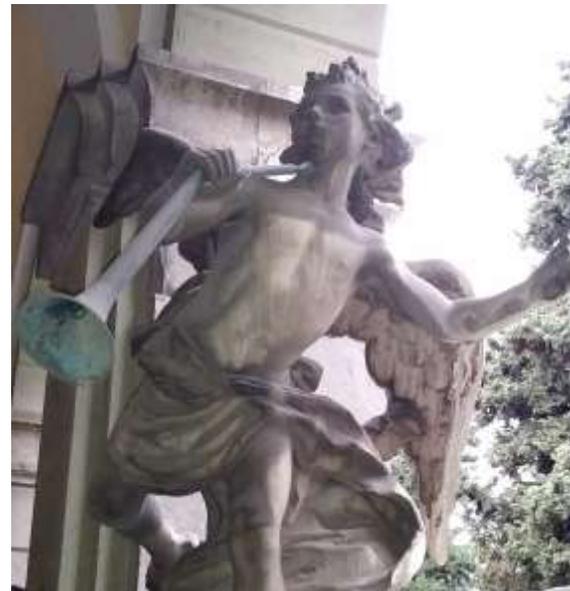
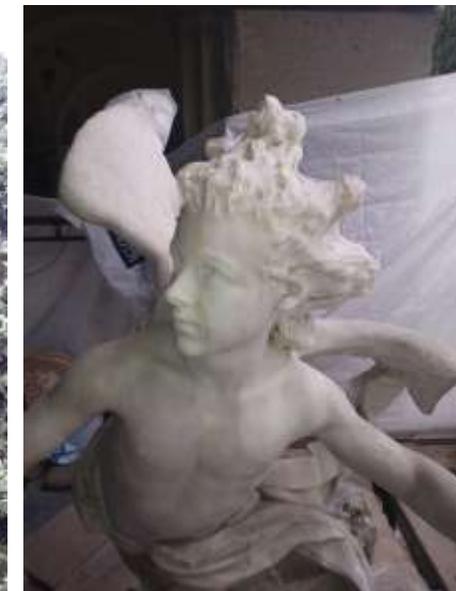
**Tomba Casella, opera di Giovanni Scanzi, 1886.**

*Marmo bianco e bardiglio, granito ed elementi in bronzo nel porticato inferiore, sud. Immagini prima e dopo il restauro. Restauro realizzato da E. Bruzzo e F. Mensi, 2018*

Croste nere, particolarmente spesse e coese in corrispondenza dei sottosquadra, fenomeni di dilavamento, agenti biodeteriogeni, ossidazioni ed alterazioni varie degli elementi in bronzo.

Impacchi a base di soluzione acquosa di carbonato d'ammonio per eliminazione delle croste nere e con sali d'ammonio quaternario per trattamento biocida. Rifinitura meccanica della pulitura. Stuccatura. Consolidamento con silicato d'etile e protezione cera microcristallina (trattamenti calibrati a seconda dell'esposizione) sul marmo e con acrilico sul bronzo.

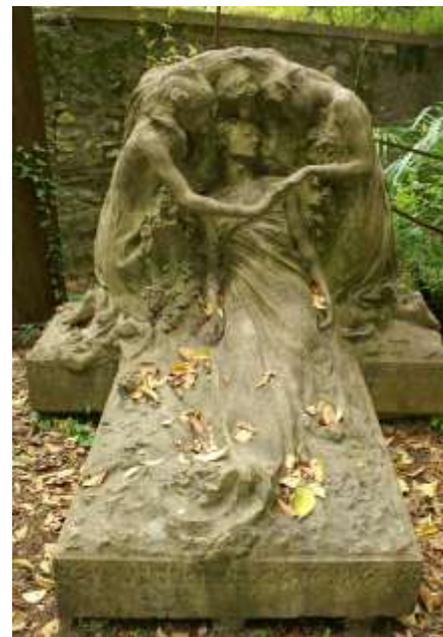
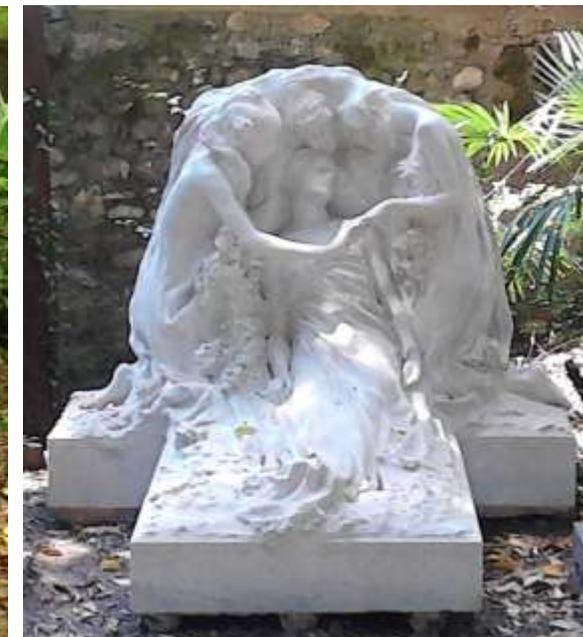
**Tomba Bauer, opera di Leonardo Bistolfi, 1904.**

Spessa patina biologica ed erosioni da dilavamento.

Fratture e dissesti strutturali legati alla collocazione in esterno.

Pulitura con impacchi a base di soluzione acquosa di carbonato d'ammonio per eliminazione delle croste nere e con sali d'ammonio quaternario per trattamento biocida. Non necessario il consolidamento. Stuccature con prodotti compatibili (a base calce) e protezione con ossalati artificiali.

*Marmo bianco, area dei protestanti. Immagini prima e dopo il restauro.*
